# 新能源输电线路

## 故障诊断系统

New energy transmission line  
Fault diagnosis system

浙江优碧电力科技有限公司

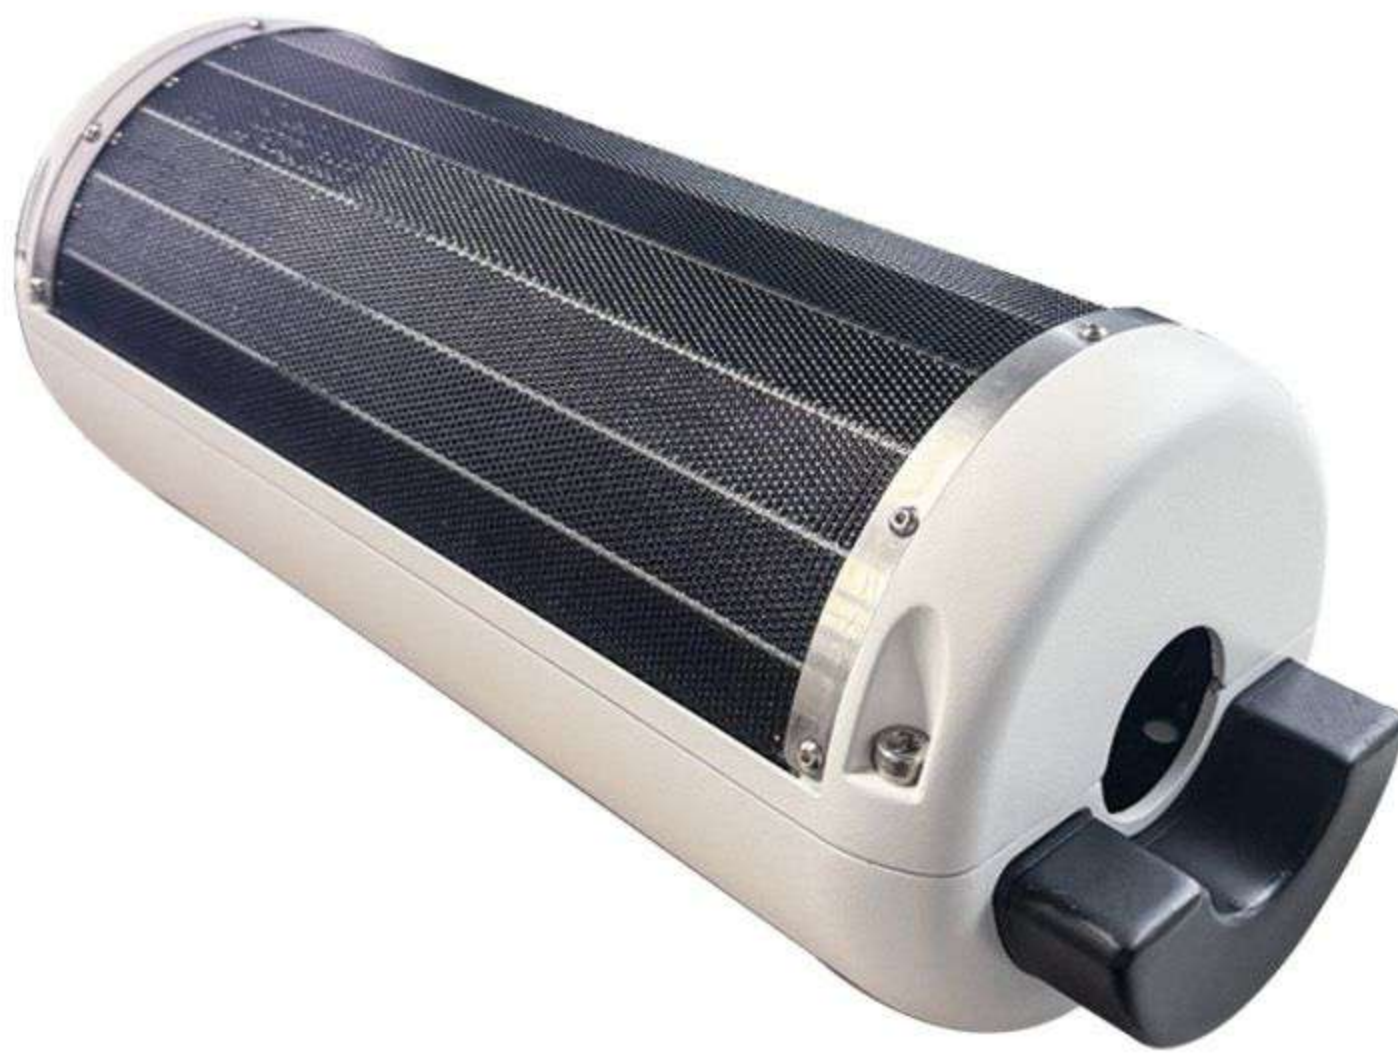
PLSS-1000

每套含3台监测装置（A/B/C相各1台），采用CT供电+太阳能双模式取能，内置低温电池保障数据传输。装置支持高速采样，配合行波波速在线校准技术，实现故障定位精度<100 米。

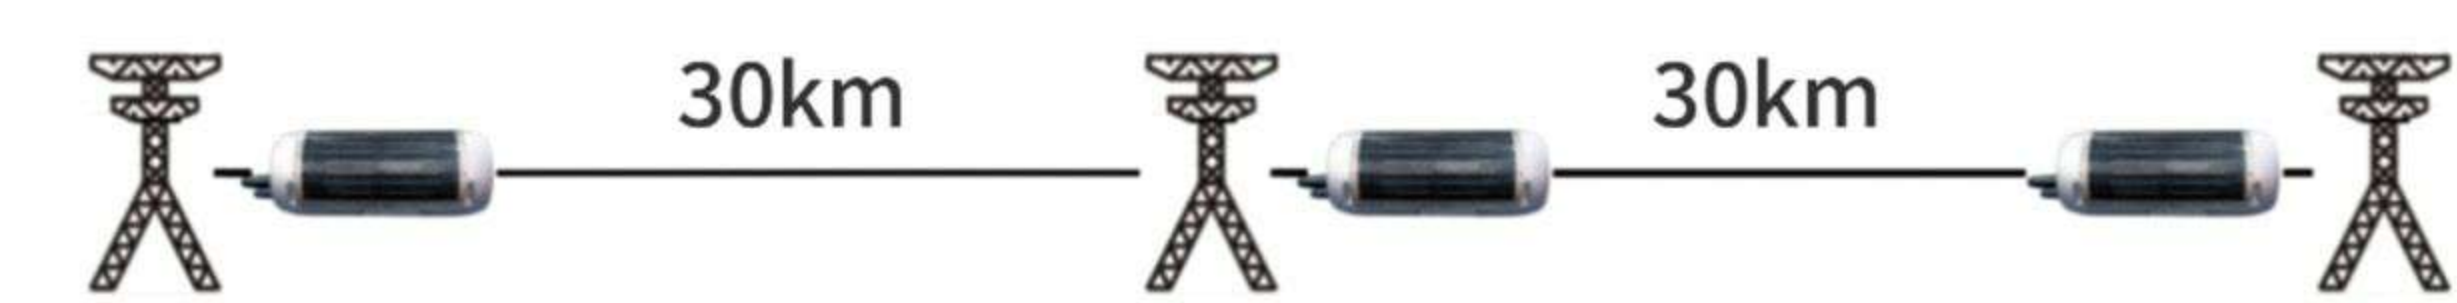
每个安装点配置一套，每套含三台监测装置（安装在A、B、C三条相线上），安装位置：距绝缘子2米左右。

30km长度首末两端安装，每超过30km增加1组。

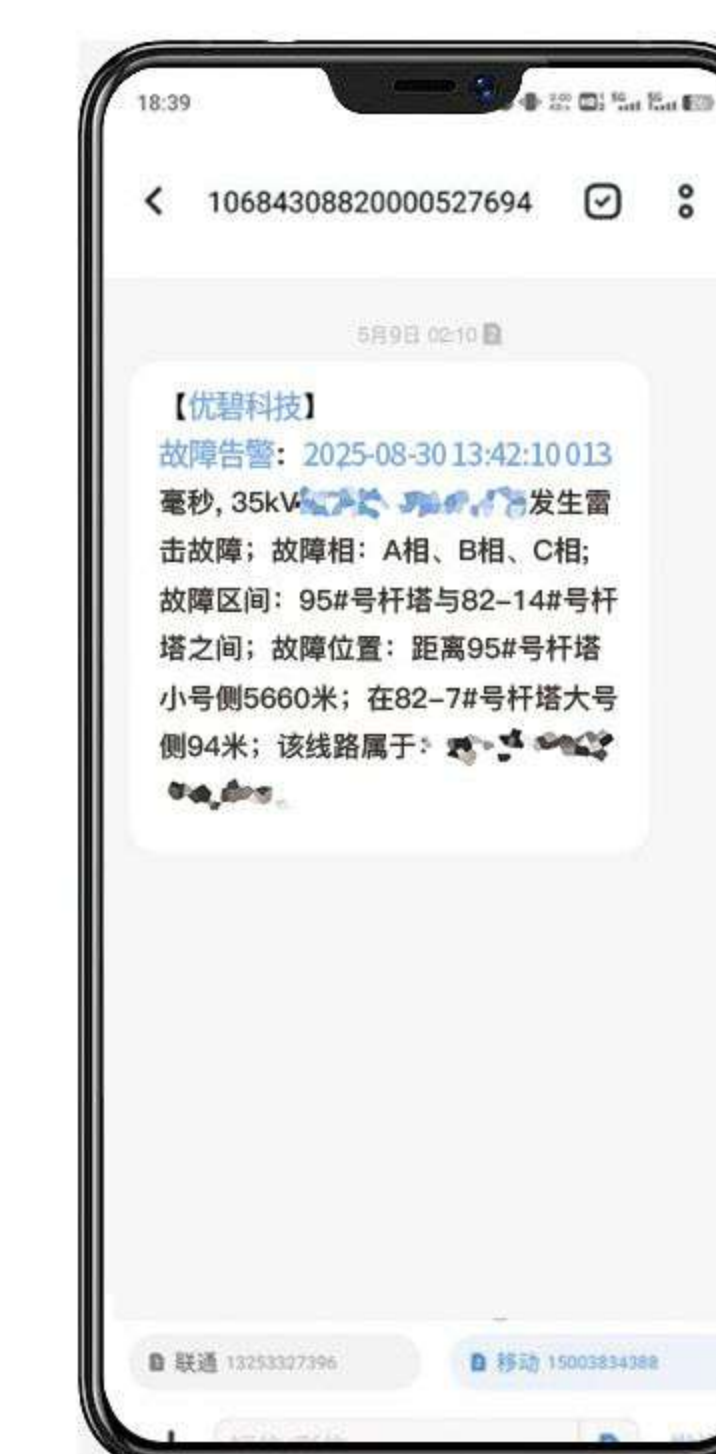
经运维人员确认，82-7杆塔雷击故障引起线路跳闸，与厂家推送的告警短信一致。

【优碧科技】  
故障告警：2025-08-30 13:42:10 013  
毫秒, 35kV 发生雷击故障; 故障相: A相、B相、C相;  
故障区间: 95#杆塔与82-14#杆塔之间; 故障位置: 距离95#杆塔小号侧5660米; 在82-7#杆塔大号侧94米; 该线路属于: 响水大有陈家港风电场35KV7#集电线。

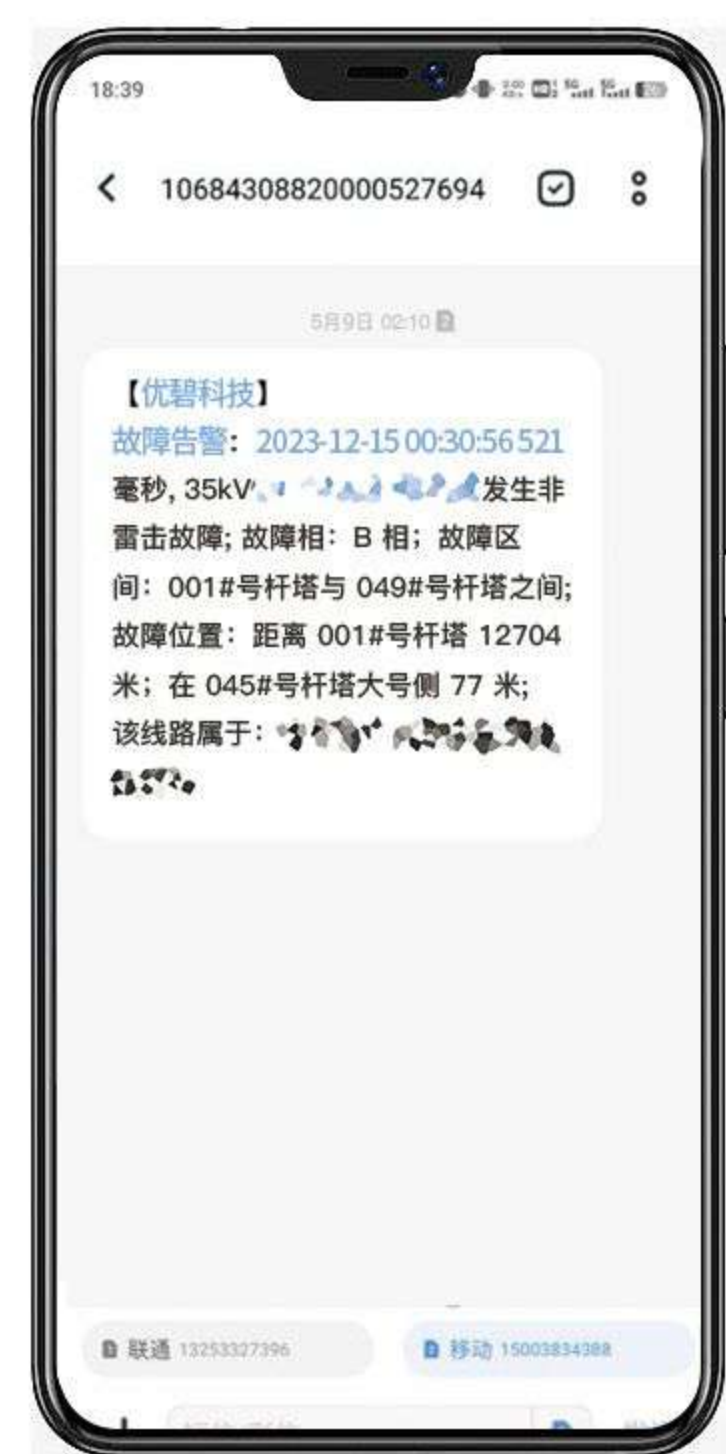
### ● 实际巡线结果：

经现场巡线人员反馈，045#号杆塔B相风偏故障，大风导致引流线垂直绝缘子脱落，对塔身放电。与厂家推送的告警短信一致。

【优碧科技】  
故障告警：2023-12-15 00:30:56.521  
毫秒，35kV 发生非  
雷击故障；故障相：B相；故障区  
间：001#号杆塔与049#号杆塔之间；  
故障位置：距离001#号杆塔12704  
米；在045#号杆塔大号侧77米；  
该线路属于：

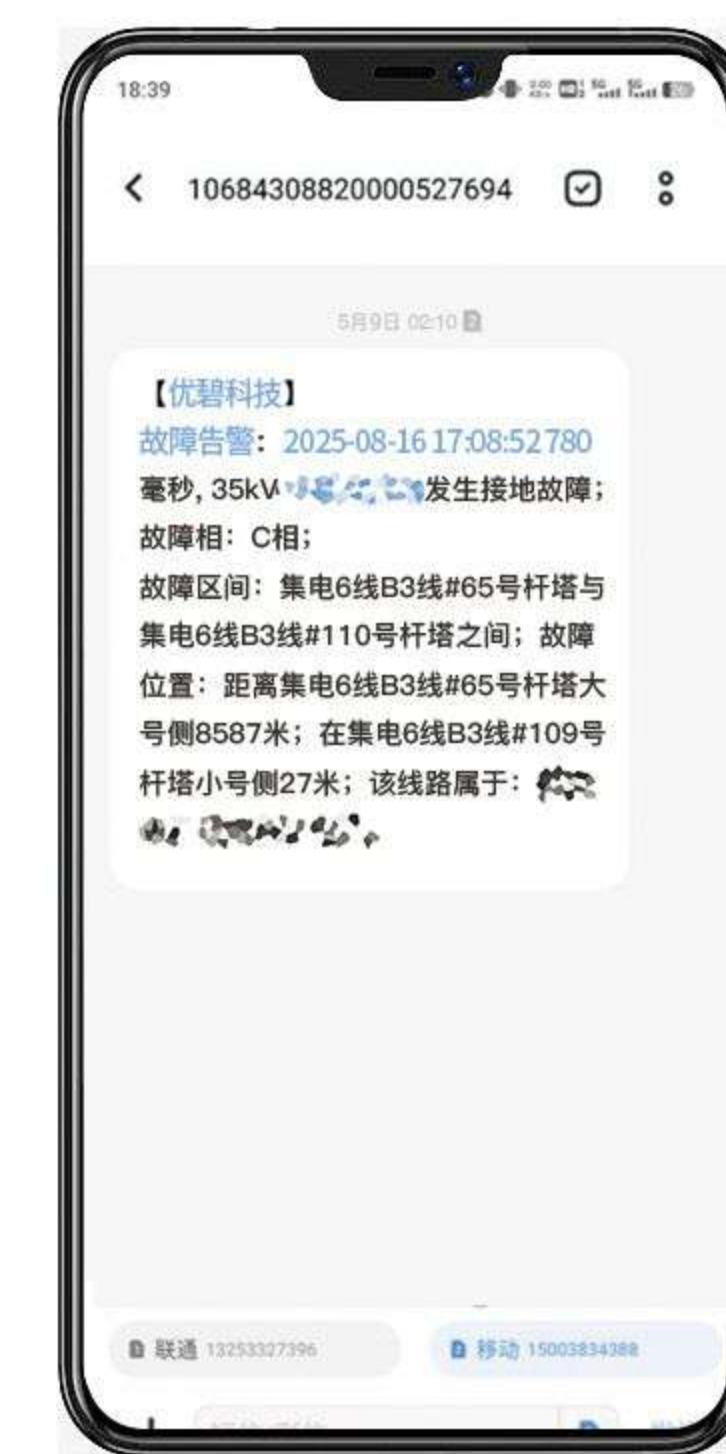
经客户反馈，故障位置在109#杆附近，定位准确。与厂家推送的告警短信一致。

【优碧科技】  
故障告警：2025-08-16 17:08:52.780  
毫秒，35kV 发生接地故障；  
故障相：C相；  
故障区间：集电6线B3线#65号杆塔与  
集电6线B3线#110号杆塔之间；故障  
位置：距离集电6线B3线#65号杆塔大  
号侧8587米；在集电6线B3线#109号  
杆塔小号侧27米；该线路属于：

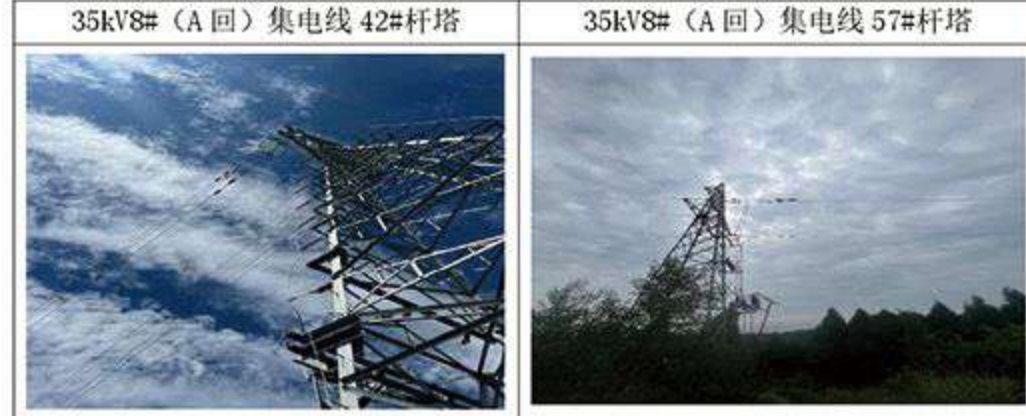
我单位于 2021 年 11 月在 35kV8# (A 回) 集电线安装了 7 套郑州优碧科技有限公司人工智能分布式架空输电线路故障定位诊断装置,其中故障定位诊断装置

安装位置在 42#杆塔和 57#杆塔,如下图所示:

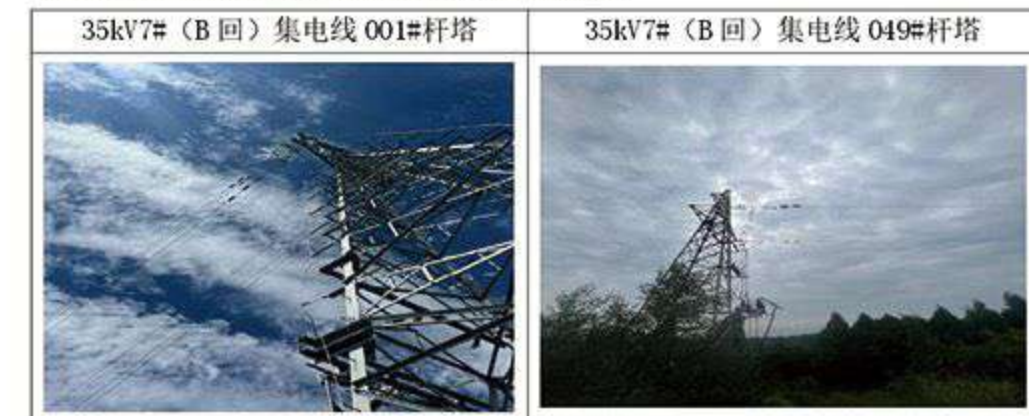
我单位于 2021 年 11 月在 35kV7# (B 回) 集电线安装了 2 套郑州优碧科技有限公司人工智能分布式架空输电线路故障定位诊断装置,其中故障定位诊断装置

安装位置在 001#杆塔和 049#杆塔,如下图所示:

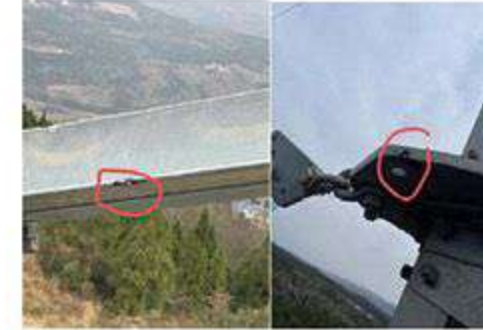
实际巡线结果:经现场巡线人员反馈,070#号杆塔 B 相风偏故障,大风导致引流线垂直绝缘子脱落,对塔身放电;与厂家推送的告警短信一致,定位准确。现场照片如下。

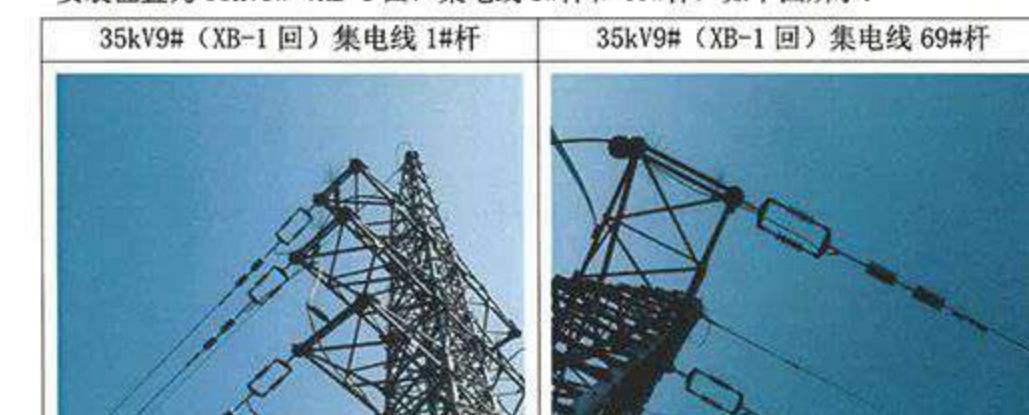
我单位于 2023 年 9 月在 35kV9# (XD-1 回) 集电线安装了 3 套郑州优碧科技有限公司人工智能分布式主网架空故障定位诊断装置,其中本次故障定位的设备

安装位置为 35kV9# (XD-1 回) 集电线 1#杆和 69#杆,如下图所示:

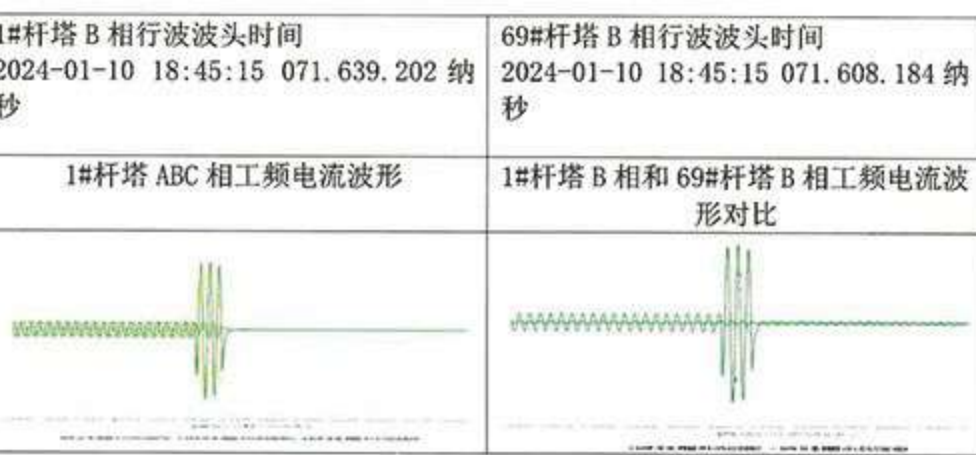
1#杆塔 ABC 相工频电流波形  
2024-01-10 18:45:15 071.639.202 纳秒

69#杆塔 B 相工频电流波形  
2024-01-10 18:45:15 071.608.184 纳秒

实际巡线结果:经反馈,56#杆塔处的跌落式熔断器烧毁,与厂家推送的故障告警短信相吻合,定位准确。
